Unterführung Römerstrasse, Baden Statische Überprüfung & messwert- basierter Ermüdungsnachweis

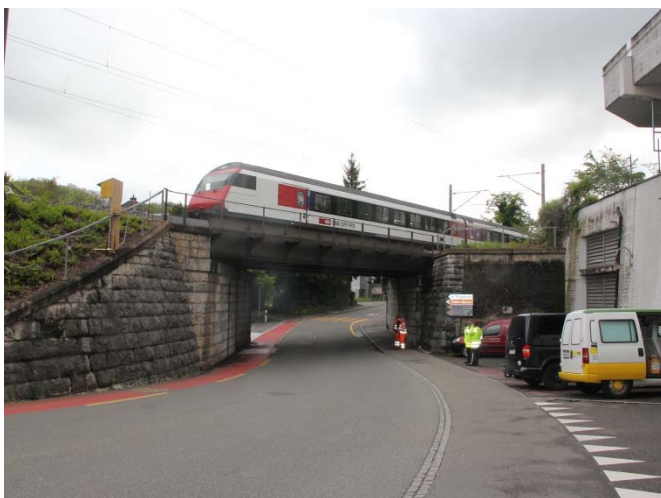
Spannungsdifferenzen

Die an den Unterflanschen des Querträgers maximal gemessenen Spannungen infolge Zugüberfahrten lagen deutlich unter den gemäss Norm berechneten Ermüdungsspannungen. Der messwertbasierte Ermüdungsnachweis der Querträger (Kopf- und Halsnietdetail) zeigte einen Restnutzungsdauer von > 100 Jahre. Wie für die Brücke konnte auch für die Querträger ein normaler Inspektionsrhythmus von 6 Jahren empfohlen werden.
