## A53, ÜF Winterthurerstrasse, Uster

| <b>Bauherrschaft:</b> | Baudirektion Kanton Zürich<br>Projektieren und Realisieren |
| <b>Arbeitsumfang:</b> | Zustandsüberprüfung Massnahmenprojekt, Submission,<br>Unterlagen für die Ausführung, Bauleitung |

**Wichtige Daten:** Zweifeldriges Rahmentragwerk mit Plattenquerschnitt und beidseitig auskragender Gehwegkonsole über die Oberlandautobahn A53.

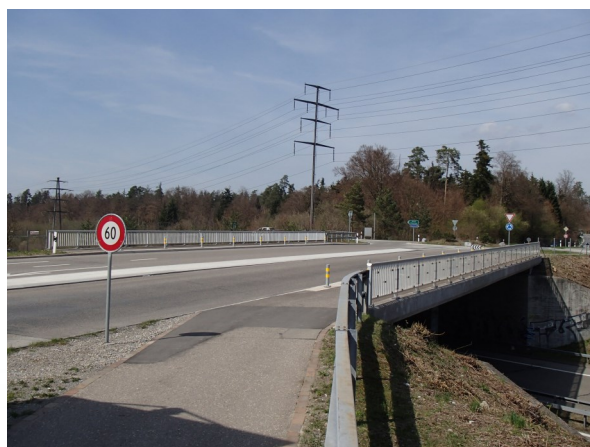
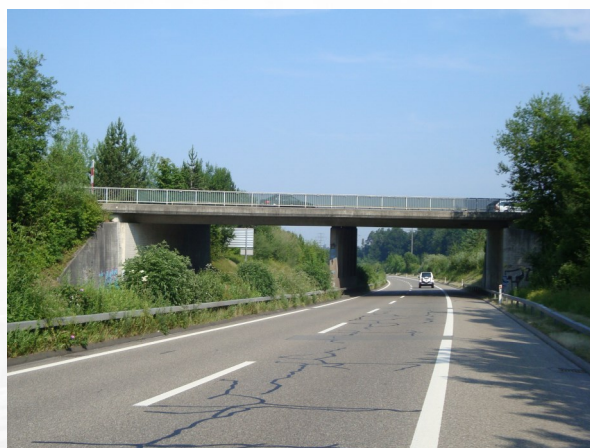
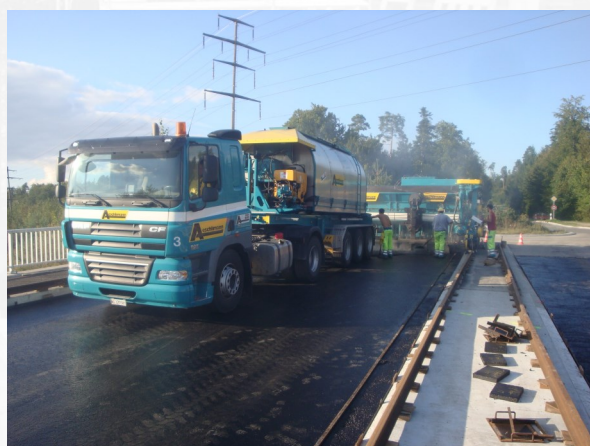
**Kurzbeschreibung:** Im Rahmen dieses Auftrags wurde das Bauwerk aus dem Jahr 1984 eingehend materialtechnologisch und statisch überprüft. Diese Analyse ergab eine ungenügende Tragsicherheit der Gehwegkonsolen. Aufgrund der Zustandsbeurteilung wurden Instandsetzungsmaßnahmen ausgearbeitet und die Submissionsunterlagen bereitgestellt. Die Arbeiten erfolgten unter ständigem Verkehr jeweils in 2 Etappen: Auf der Winterthurerstrasse waren pro Fahrtrichtung je 1 Spur und ein zusätzlicher Bereich für den Langsamverkehr bereitzustellen.

Die Gesamtinstandsetzung umfasste im Wesentlichen die folgenden Massnahmen:

- Ersatz von Abdichtung und Belag
- Montage von Pfosten zur Abtrennung der Gehwegkonsolen vom Strassenbereich
- Flächige Betoninstandsetzung (Beton mit Hochmodulpolymerfasern) an den Stützen / Widerlager
- Lokale Betoninstandsetzung Brückenüberbau
- Ersatz der Fahrzeugrückhaltesysteme
- Ersatz der BSA-Einrichtungen
