Unterführung Römerstrasse, Baden Reparaturkonzept und Variantenstudie

- Bauherrschaft:** Schweizerische Bundesbahn SBB
- Arbeitsumfang:** Entwicklung Reparaturkonzept, statische Überprüfung und Variantenstudie
- Ausführung:** 2015
- Objektbeschreibung:** Die im Jahr 1909 erbaute Unterführung Römerstrasse in Baden ist als einspurige, genietete Stahlbrücke mit aussenliegenden Vollwandblechträgern und einem Schotterbett ausgebildet. Die zwei Hauptträger sind in Längsrichtung versetzt, was zu einer Brückenschiefe von ca. 40° führt. Zwischen 1964 - 1965 wurden die sekundären Längsträger sowie die Auflager und ein Teil der Widerlagerbänke ersetzt. Die Brücke steht unter Denkmalschutz.

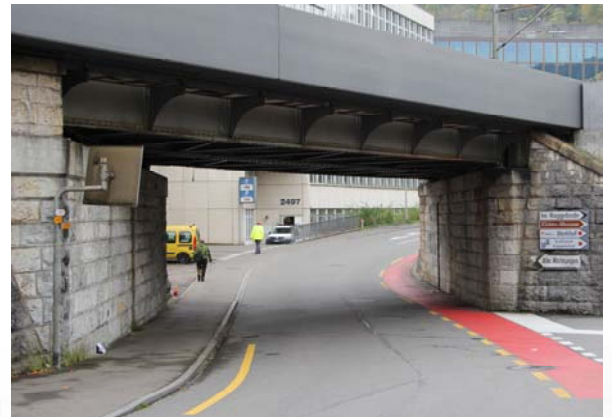
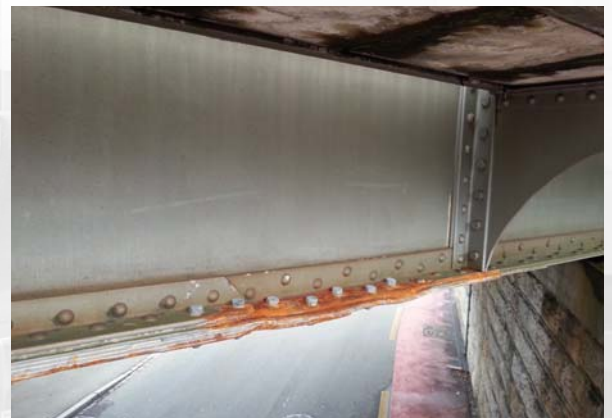
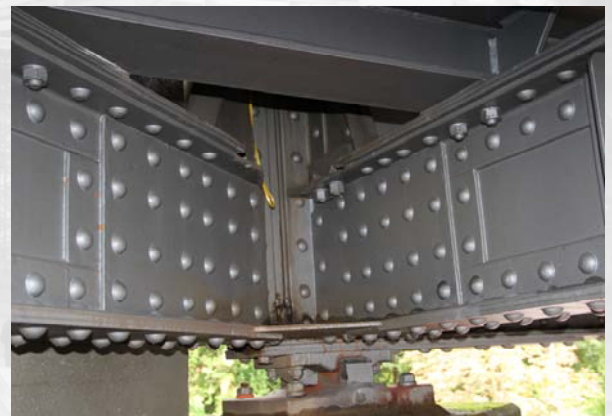
- Besonderheiten:** Durch einen Lastwagen Anprall am Hauptträger wurden erhebliche Schäden am Unterflansch des Hauptträgers und an einem Festlager der Brücke verursacht.

In einer ersten Projektphase wurden die erforderlichen Massnahmen zur angemessenen Reparatur der Brücke sowie eine Abschätzung der hierzu erforderlichen Kosten bestimmt. Das Reparaturkonzept musste unter anderem die historische Bauweise (genietete Elemente) und Materialien (Flussstahl) der Brücke berücksichtigen. Für die Reparatur des Hauptträgers wurde ein lokaler Eingriff vorgeschlagen, wobei nur die beschädigten Bereiche der Lamellen und Winkel durch gleich- bis höherwertige Materialien ersetzt werden. Durch diesen lokalen Ersatz wird das Erscheinungsbild der Brücke fast vollständig erhalten. Die Tragsicherheit der Brücke wird dabei auch wieder sichergestellt. Anhand statischer Berechnungen sowie Beobachtungen vor Ort konnte für das beschädigte Lager gezeigt werden, dass eine Verstärkung mit verhältnismässig kleinem Aufwand die erwartete Funktion des Lagers wieder sicherstellen kann.
